Załącznik nr. 1

Dokumentacja fotograficzna stanu istniejącego

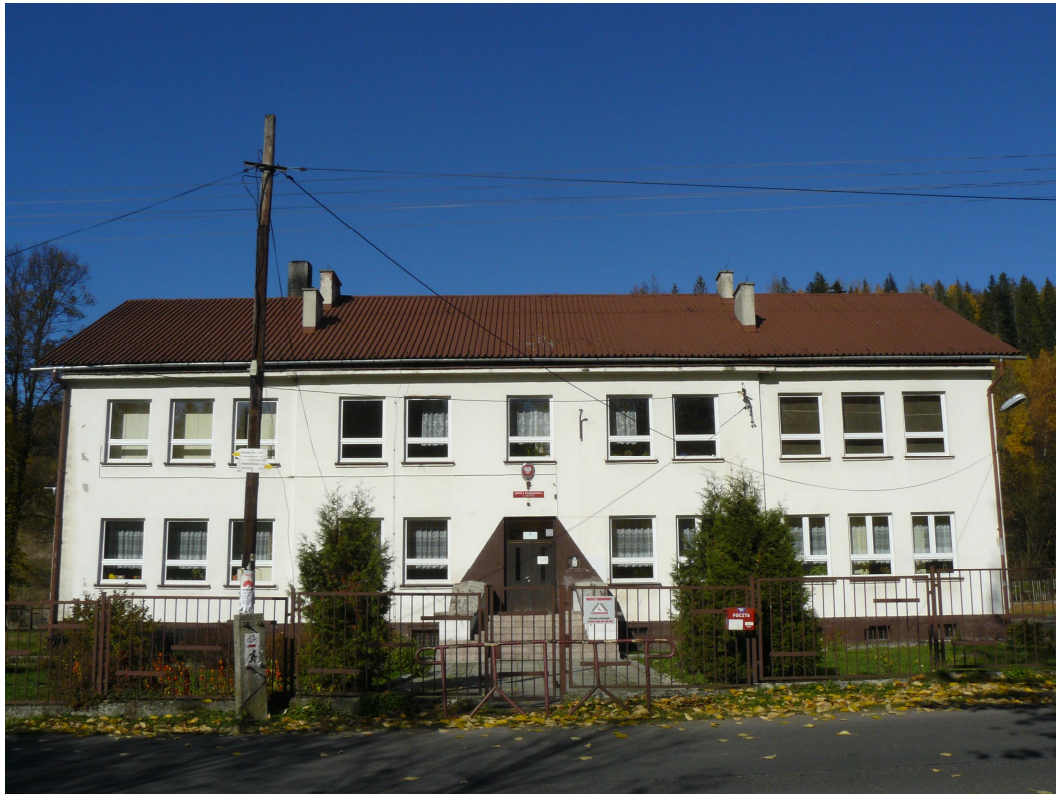
Fot.1 Elewacja południowa (frontowa) części A, Szkoła Podstawowa w Glince – widoczne główne wejście do budynku

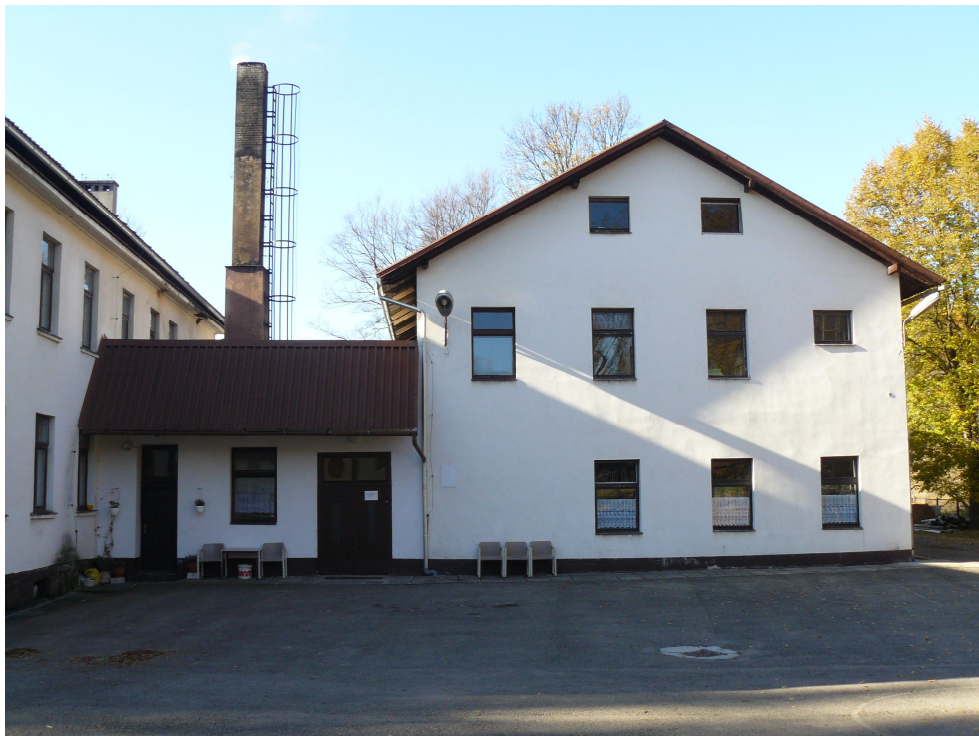
Fot.2 Elewacja wschodnia , widoczna część B oraz przewiązka , Szkoła Podstawowa w Glince – widoczne boczne wejście przez przewiązkę z placu parkingowego

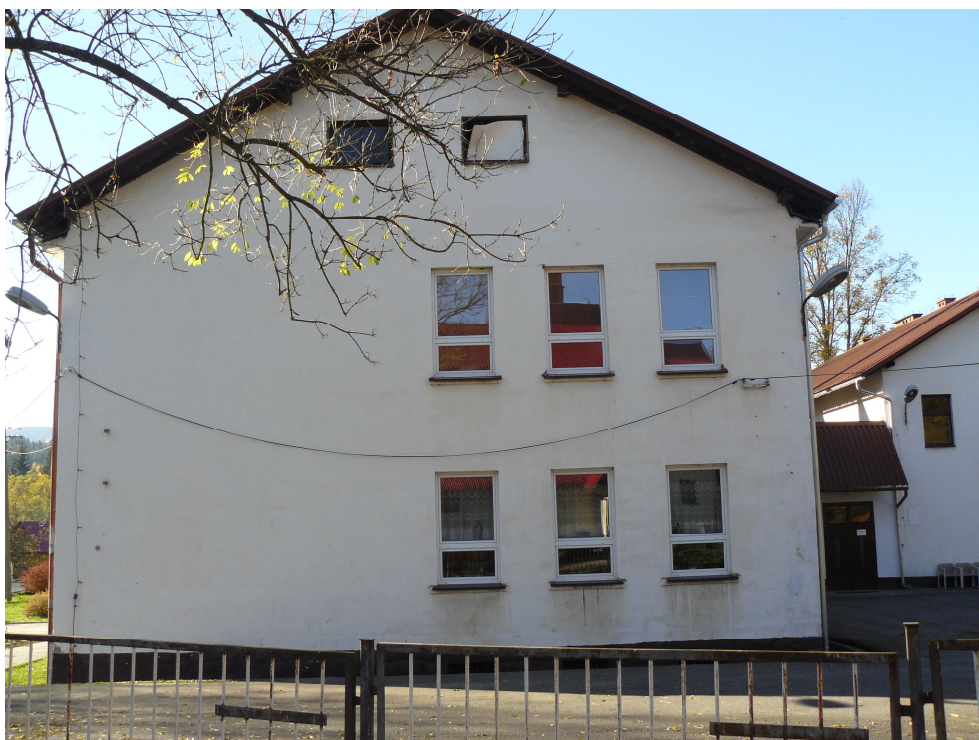
Fot.3 Elewacja wschodnia , widoczna część A , Szkoła Podstawowa w Glince

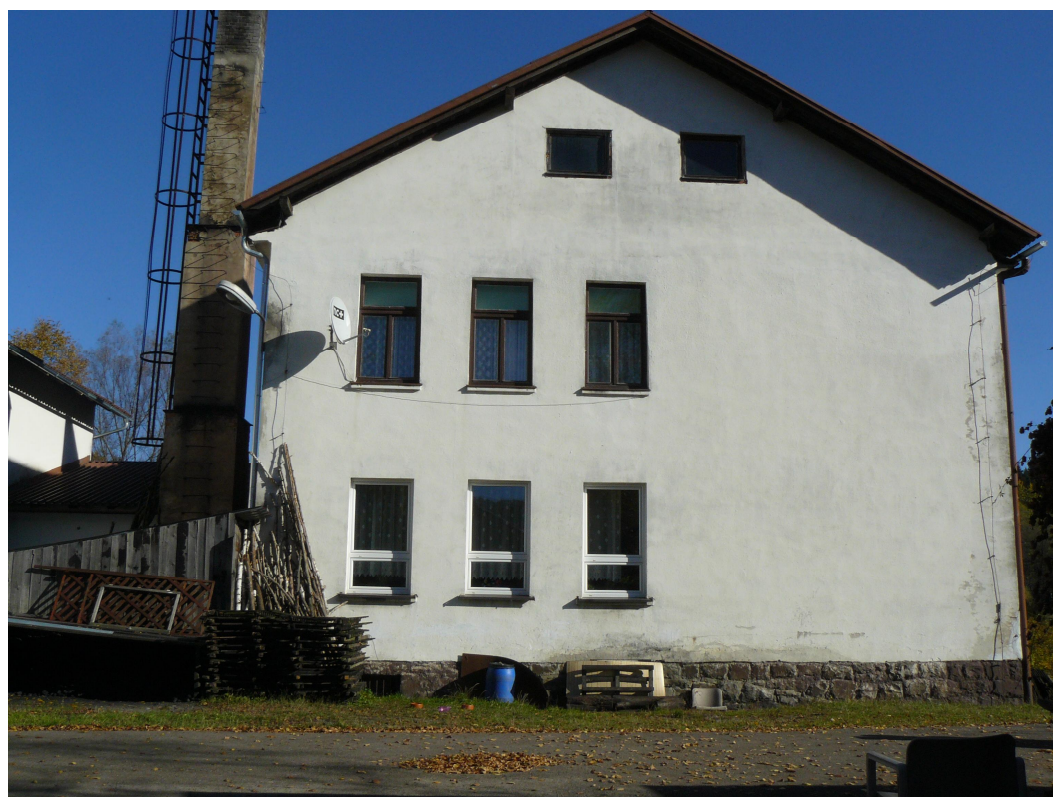
Fot.4 Elewacja zachodnia , widoczna część A , Szkoła Podstawowa w Glince

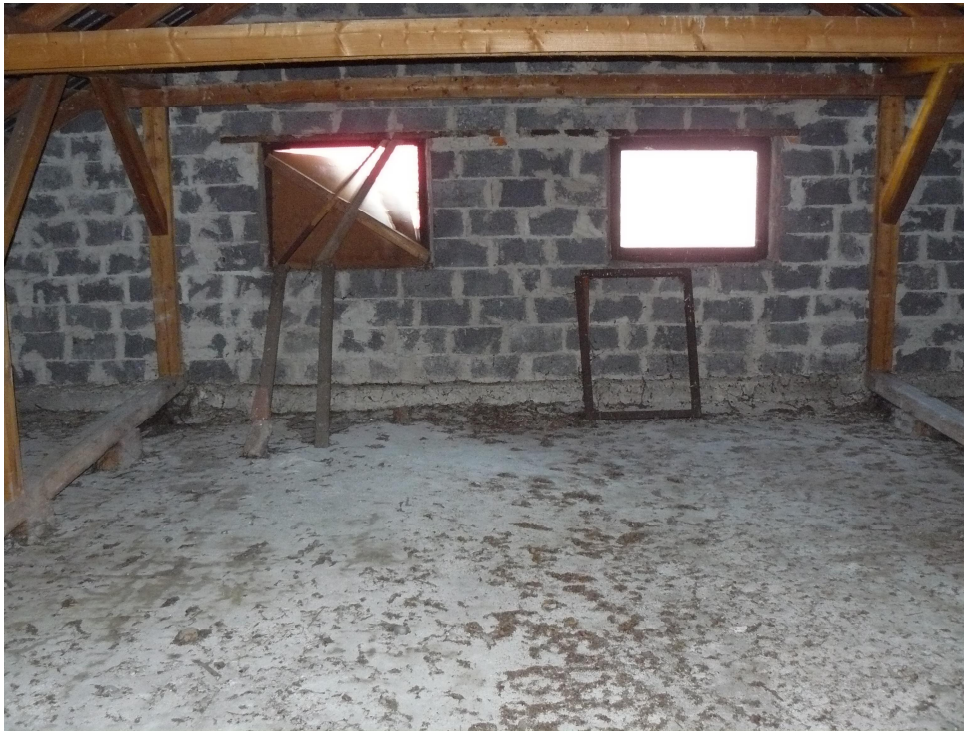
Fot.5 Poddasze części A widok na strop oraz ścianę szczytową–brak docieplenia oraz szklenia w stolarcie okiennej ściany szczytowej, Szkoła Podstawowa w Glince

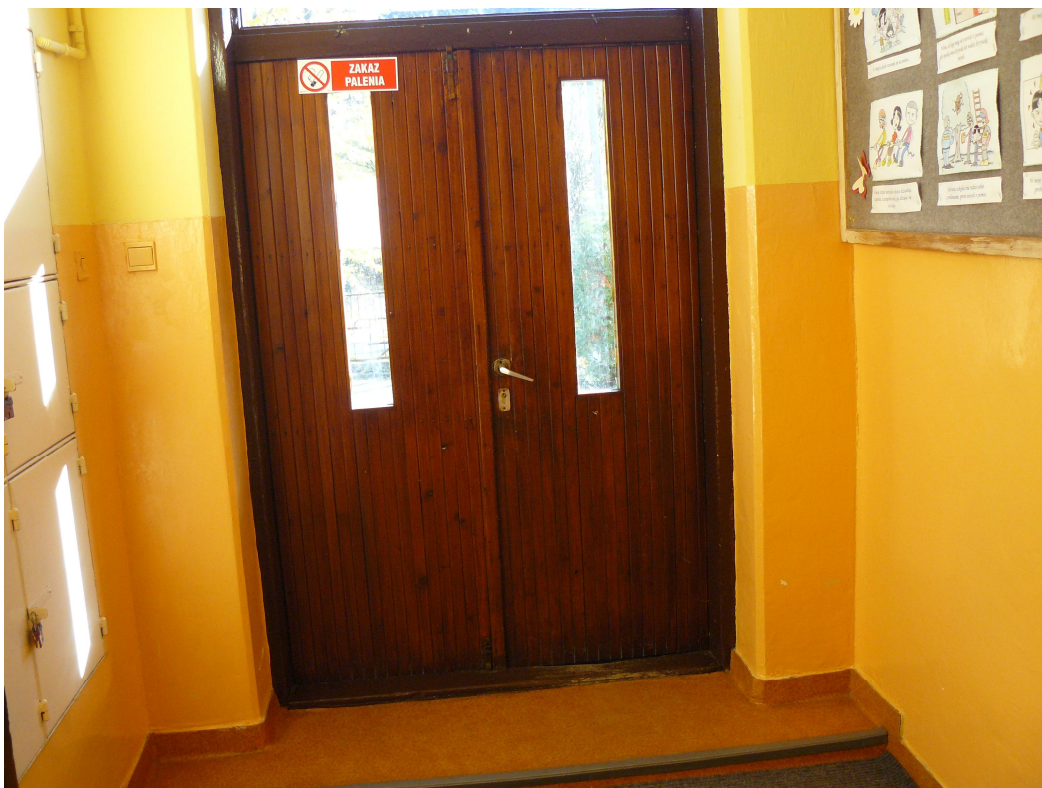
Fot.6 Wejście główne od frontu do części A widok na drzwi wejściowe, ślady mocnego wyeksploatowania stolarki, Szkoła Podstawowa w Glince
