WĘGIERSKA GÓRKA 17.06.2019

PROGRAM PRAC KONSERWATORSKICH  
KAMIENNEGO KRZYŻA Z POCZ. XIX W.(?)  
ZNAJDUJĄCEGO SIĘ W ZŁATNEJ – HUCIE  
KOŁO LEŚNICZÓWKI.

KAMIENNY KRZYŻ Z POCZ. XIX w.

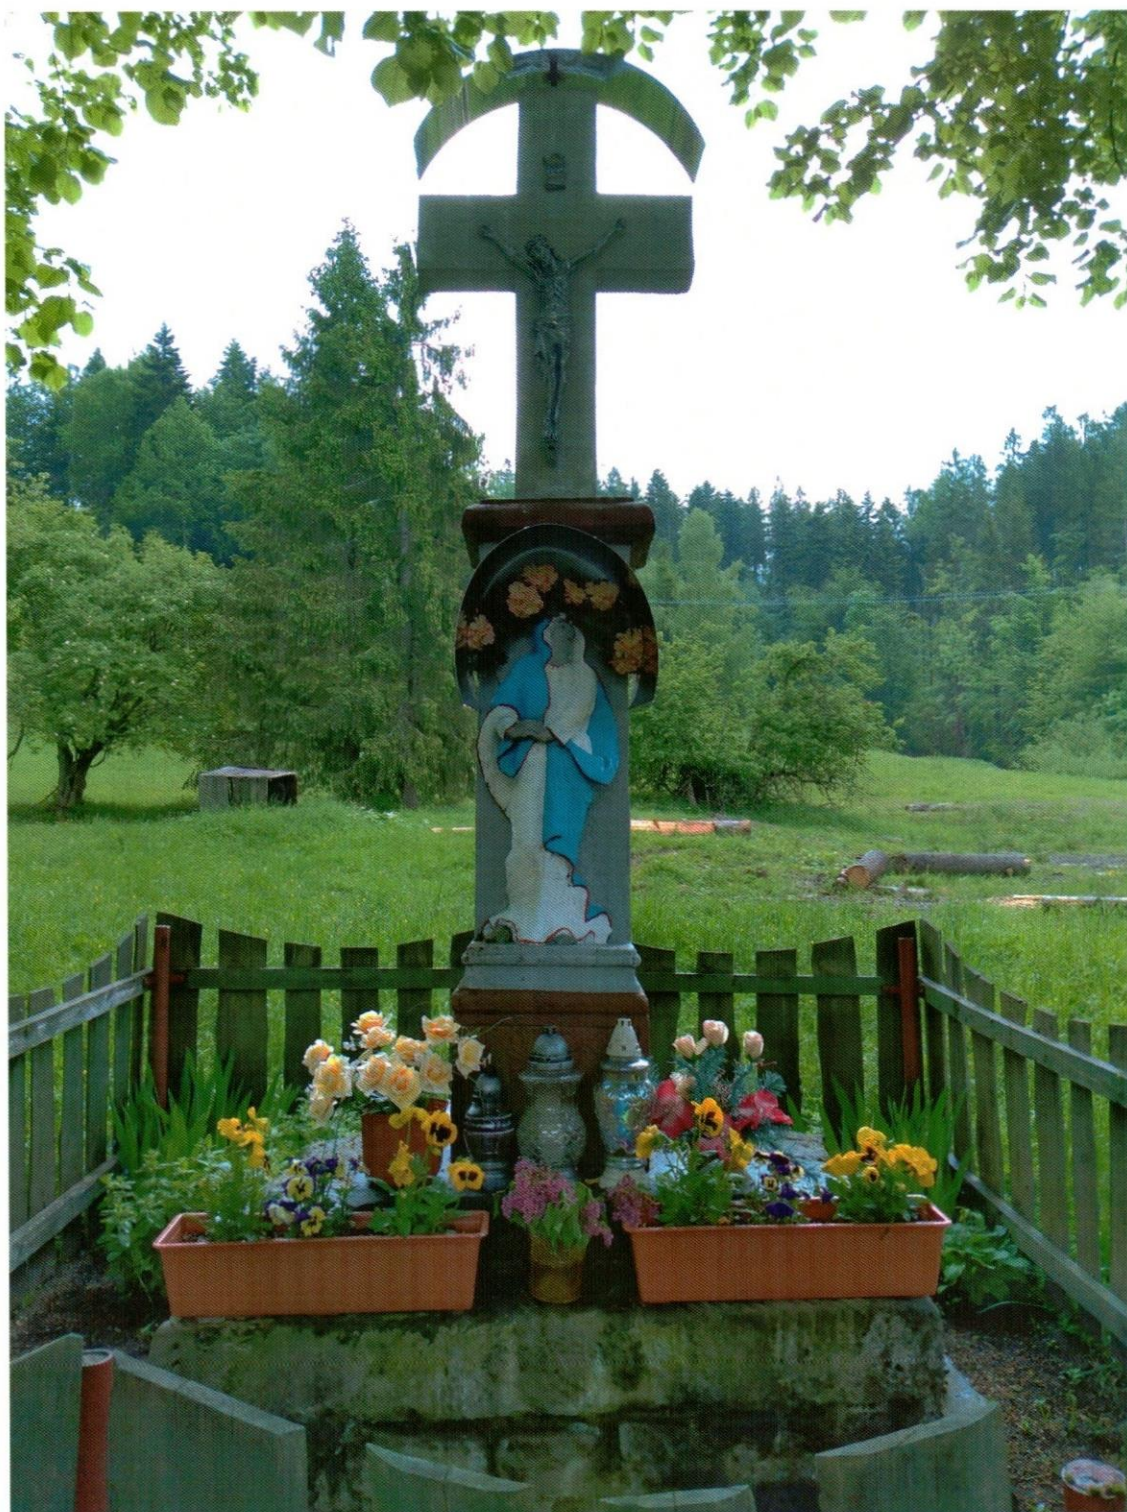
Fot. nr 1. Złatna – Huta koło Leśniczówki, kamienny przydrożny krzyż z pocz. XIX w.(?)  
Widok z przodu. Stan z czerwca 2019 r. Widoczne: nieoryginalny XX- wieczny krzyż,  
przemalowania olejne obiektu, zniszczenia fizyko-chemiczne i biologiczne kamienia.

3. Demontaż nieoryginalnego, nowego krzyża.
4. Odczyszczenie piaskowca z brudu, ciemnych plam i przemalowań olejnych, metodą wybraną na podstawie prób (mechanicznie i przy użyciu chemii konserwatorskiej)

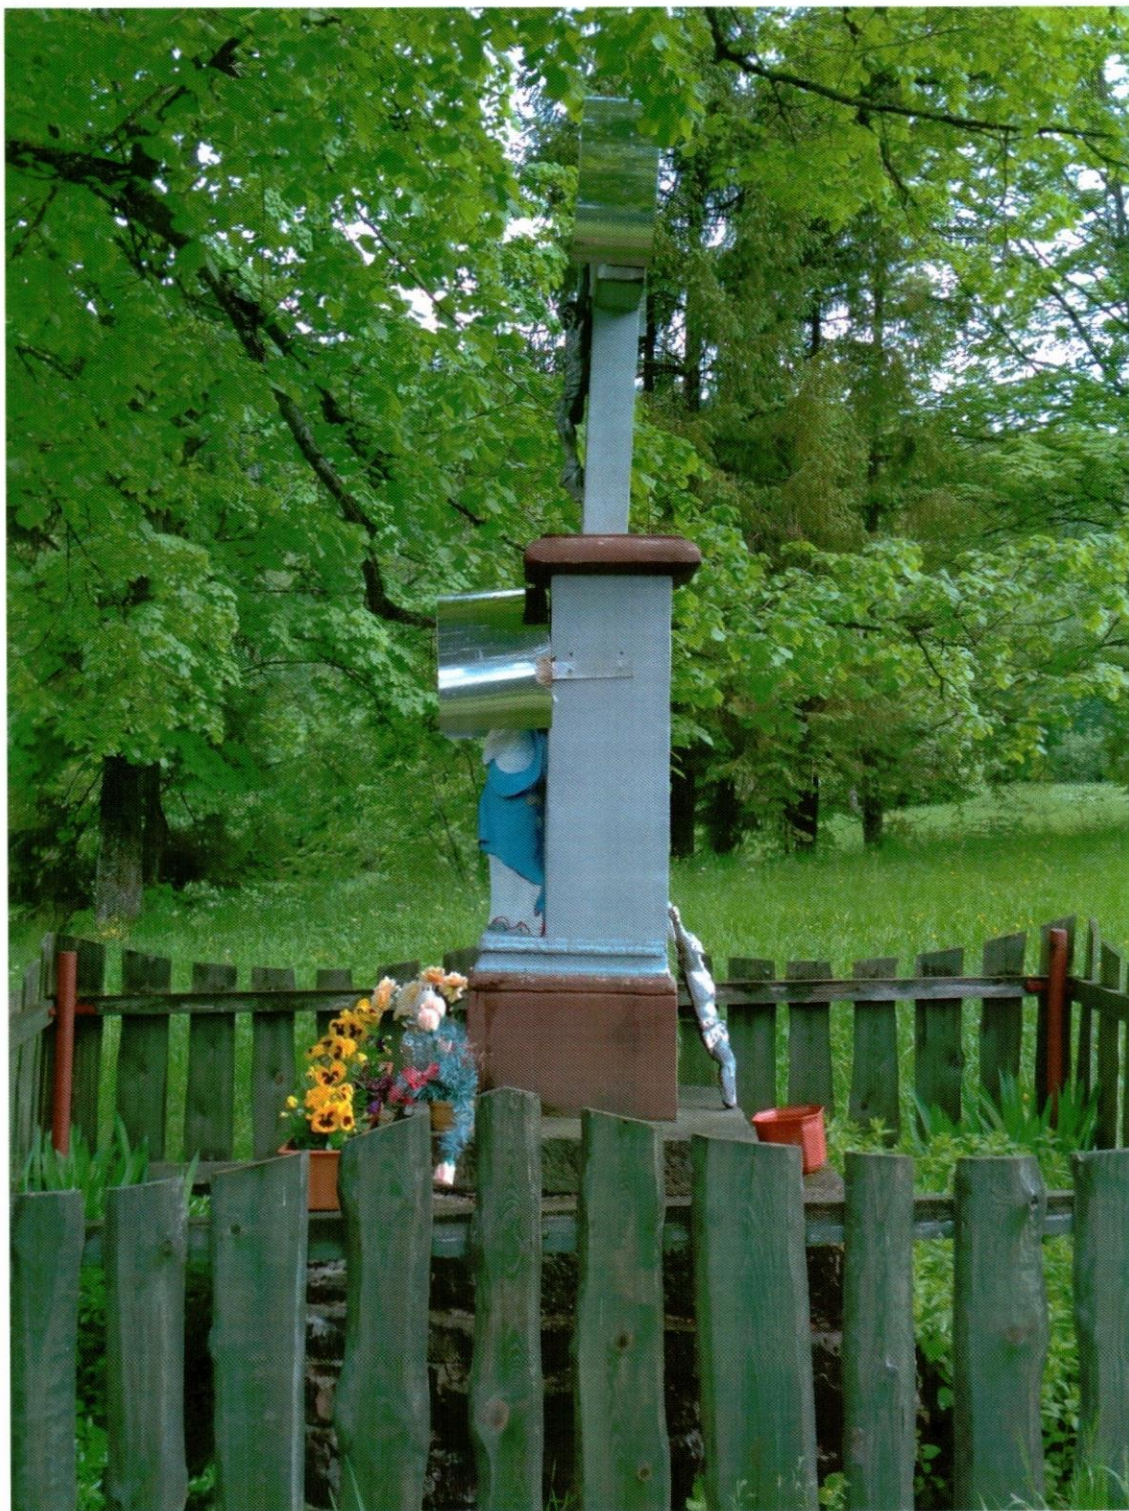
Fot. nr 2. Złatna – Huta koło Leśniczówki, kamienny przydrożny krzyż z pocz. XIX w.(?)  
Widok z boku. Stan z czerwca 2019 r. Widoczne: nieoryginalny XX- wieczny krzyż,  
przemalowania olejne obiektu, zniszczenia fizyko-chemiczne i biologiczne kamienia.

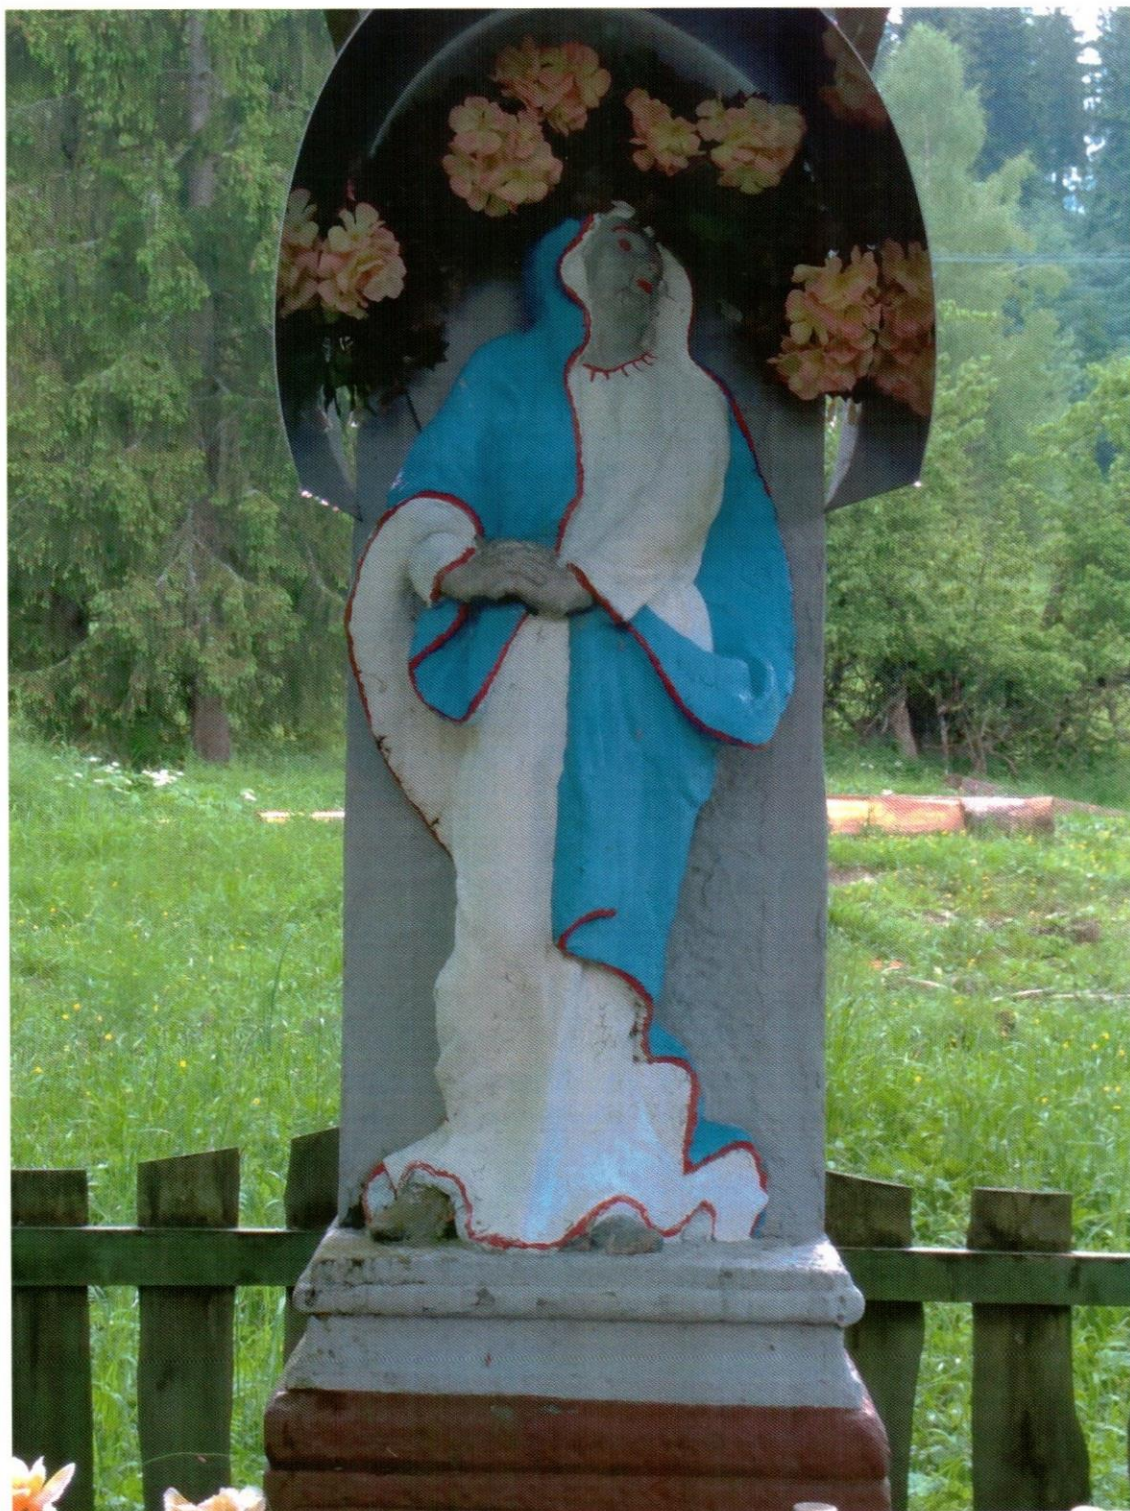
Fot. nr 3. Złatna – Huta koło Leśniczówki, kamienny przydrożny krzyż z pocz. XIX w.(?) – fragment cokołu z przedstawieniem figury Matki Boskiej. Widok z przodu. Stan z czerwca 2019 r. Widoczne: przemalowania olejne obiektu, uzupełnienia ubytków kamienia, zniszczenia fizyko-chemiczne i biologiczne powierzchni kamienia.

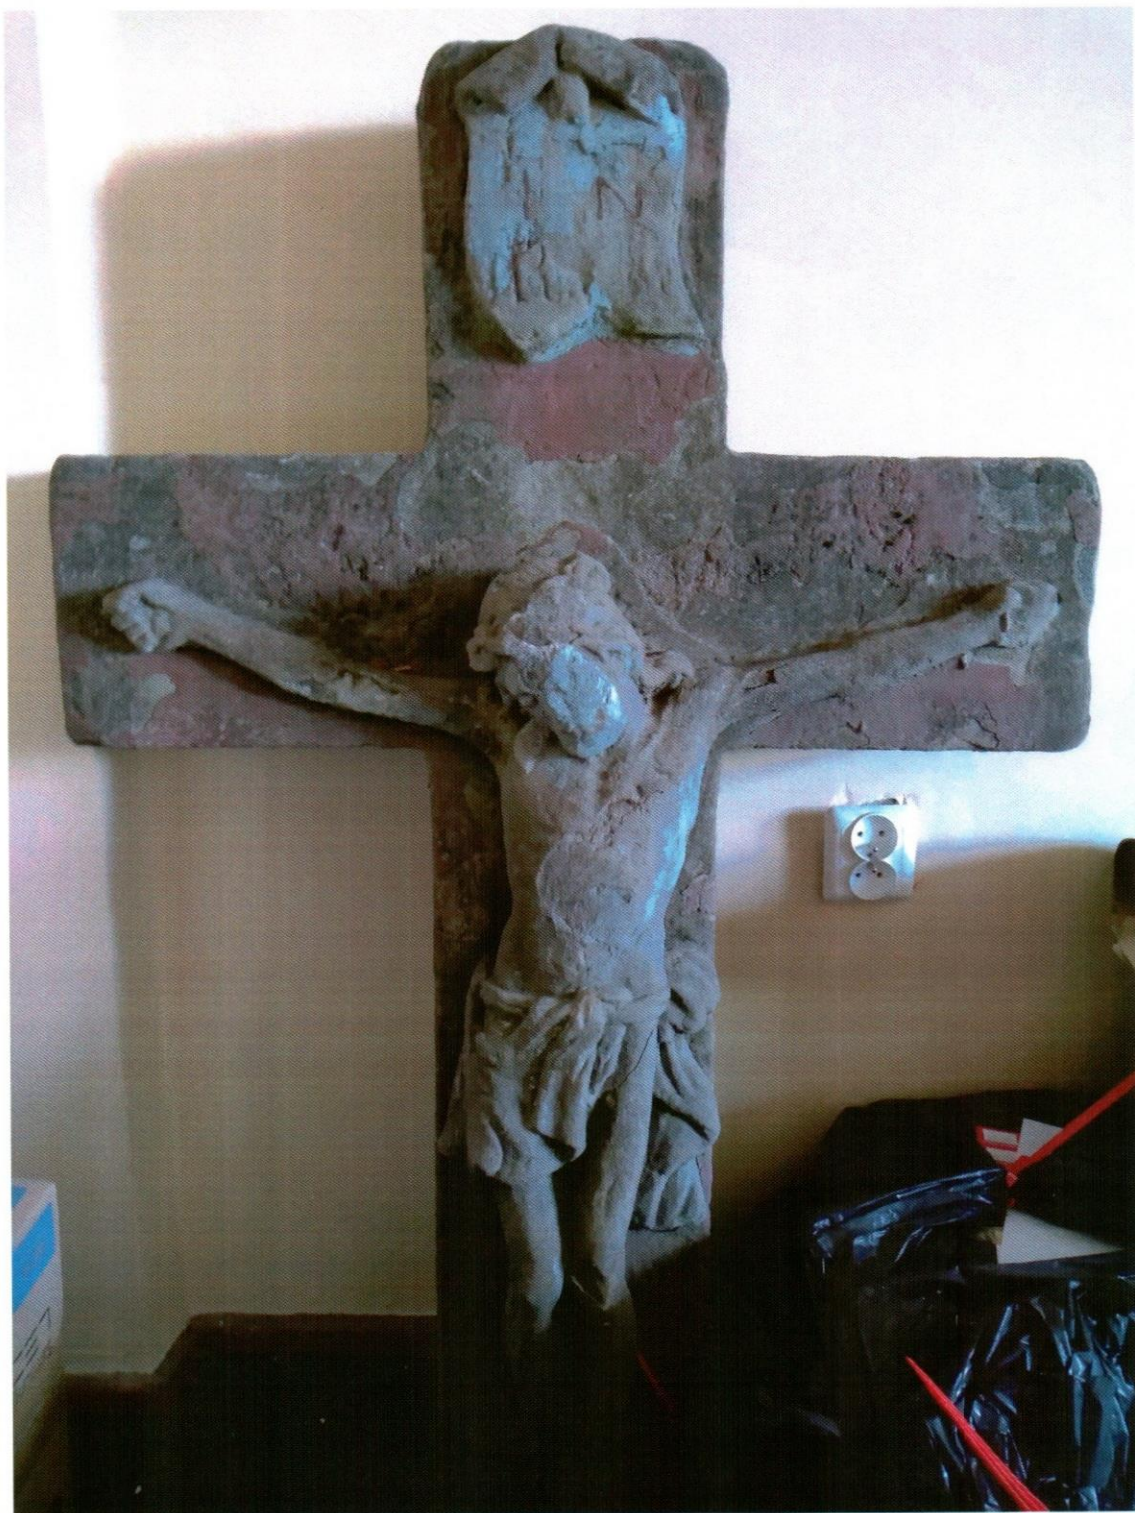
Fot. nr 4. Złatna – Huta koło Leśniczówki, kamienny przydrożny krzyż z pocz. XIX w.(?) Widok z przodu. Stan z czerwca 2019 r. Widoczne: oryginalny zdemontowany XIX – wieczny krzyż, przemalowania olejne obiektu, niefachowe uzupełnienia ubytków kamienia, zniszczenia fizyko-chemiczne i biologiczne powierzchni kamienia.

9. Wykonanie zbrojenia z drutu nierdzewnego pod rekonstrukcję i ubytki formy rzeźbiarskiej.
10. Zamontowanie oryginalnego kamiennego krzyża z zastosowaniem kotw i bolców ze stali nierdzewnej.
